# 杜尔伯特蒙古族自治县白音诺勒 乡企加油站原地改扩建项目竣工 环境保护验收监测报告表

建设单位：杜尔伯特蒙古族自治县白音诺勒乡企加油站

监测单位：黑龙江永青环保科技有限公司

二〇二一年十一月

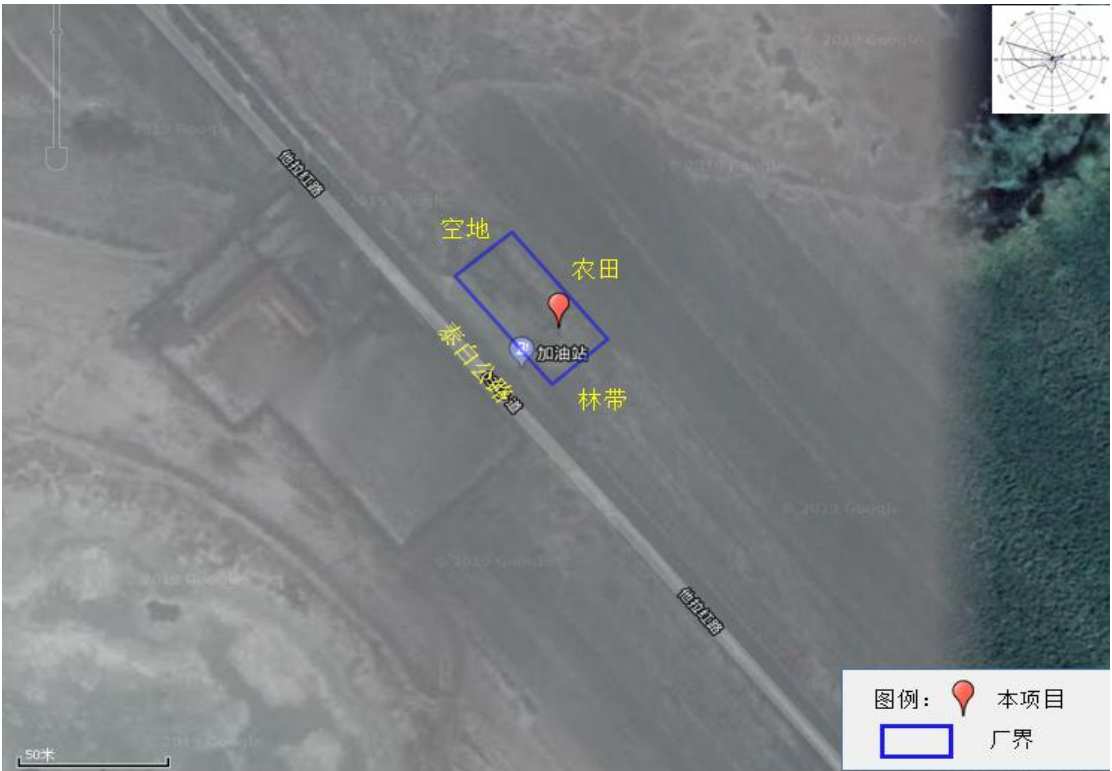
图 2-2 项目周边关系图

本项目地处东经 124°13'3.47"，北纬 46°46'16.41"，建设地点位于杜尔伯特蒙古族自治县连环湖镇他拉红村，原乡企加油站旧址，加油站东南侧为林地，西南侧为乡道（泰白公路），西北侧为空地，东北侧为农田。
