腾飞建筑安装工程有限公司危险  
废物贮存项目竣工环境保护验收  
监测报告表

建设单位：大庆油田创业腾飞建筑安装工程有限公司

二〇二四年六月

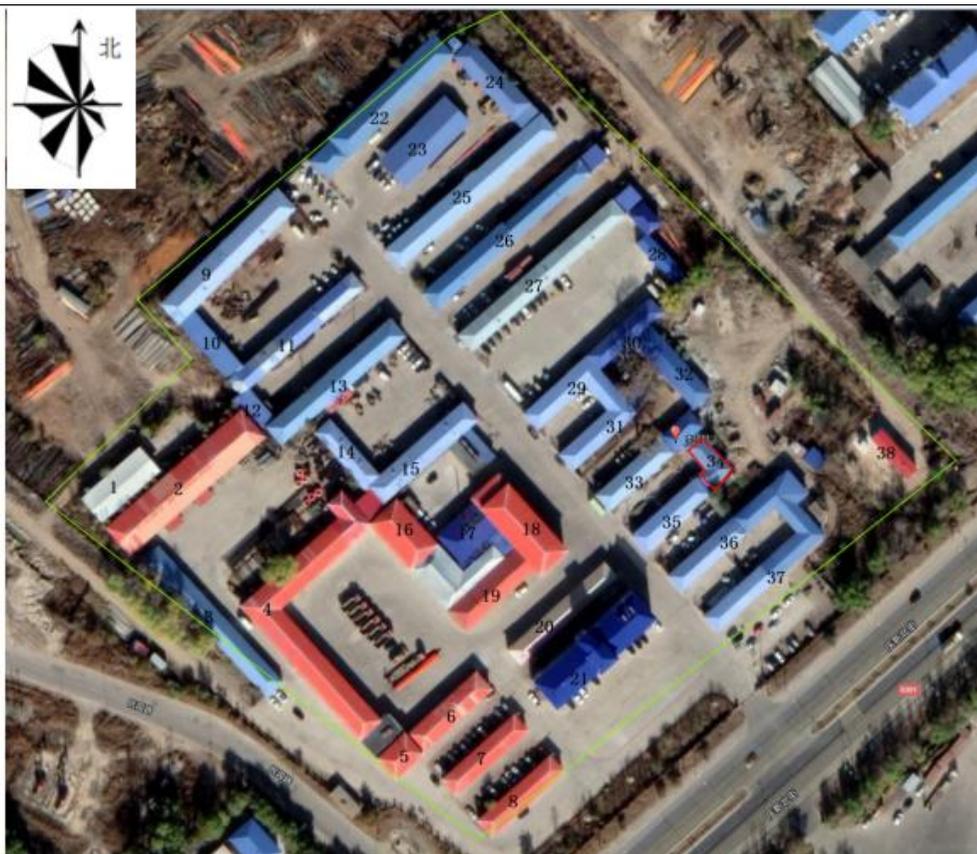
(1) 厂区平面布置图

- |          |           |              |

| 1-3——物资库 | 8-15——办公室 | 21——办公主楼 |
| 4——车库 | 16——车库 | 22-32——办公室 |
| 5——健身房 | 18——维修间 | 33-36——库房 |
| 6——会议室 | 17-19——食堂 | 34——贮存库（本项目） |
| 7——宿舍 | 20——车库 | 37——宿舍 |

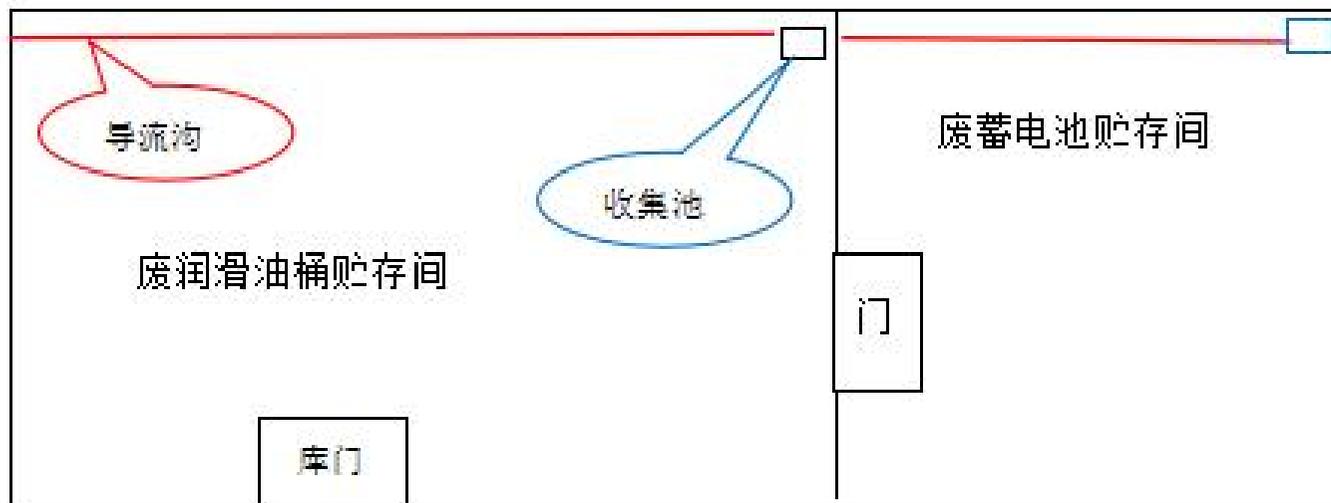
(2) 危废贮存库平面布置示意图

项目利用现有车库改造建设一座 140m<sup>2</sup> 危险废物贮存库，其中废铅蓄电池贮存库占地 40m<sup>2</sup>，用于暂存废铅蓄电池，年周转量 50 块；废机油贮存库占地 100m<sup>2</sup>，用于暂存废机油、废机油滤芯及废机油包装桶，年转运废机油 5t、废机油滤芯 200 个、废润滑油包装桶 150 个。

图 2-3 项目平面布置图

本项目贮存的废机油采用铁桶（220L）密封盛装，废滤芯采用 PE 桶密封盛装，废机油桶采用堆放的形式，分类暂存于废机油贮存库；废铅蓄电池暂存于废铅蓄电池贮存库，若贮存过程中发生破损现象，立即收集泄漏的电解液并及时转运。废铅蓄电池贮存库内设置泄漏液导流沟（宽 0.1m，深 0.1m，坡度 1%），并在导流沟的一端设置一个 0.5m×0.5m×0.5m 地下收集池，用于收集泄漏的电解液；废机油贮存库内设置泄漏液导流沟（宽 0.1m，深 0.1m，坡度 1%），并在导流沟的一端设置一个 0.5m×0.5m×0.5m 收集池，用于收集泄漏的废机油。

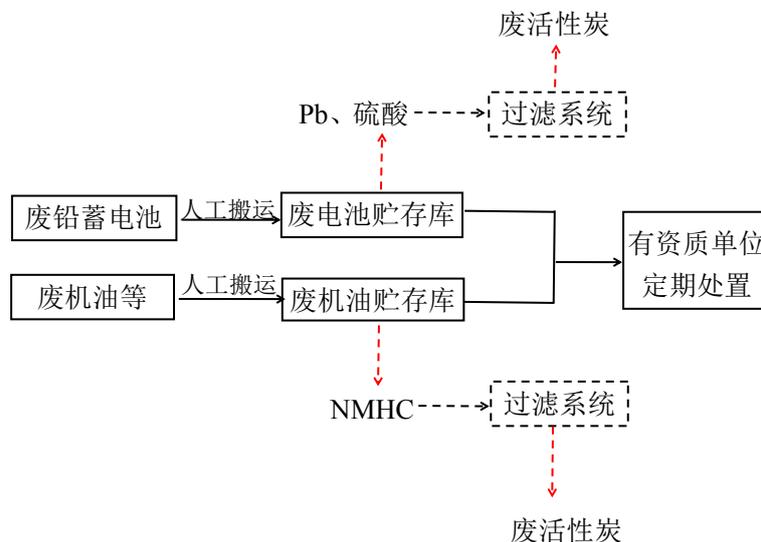
图 2-4 阀门、井口装置再制造生产工艺及产污节点

本项目主要对危险废物进行暂存。主要工艺说明如下:

#### (1) 危废接收

首先核实产生的危险废物是否为本项目允许收集的危险废物类别, 做好危险废物入库台账, 危险废物接收时按《危险废物转移联单管理办法》以及有关规定办理转移手续, 并严格落实网上报告制度。

(2) 库内贮存

首先做好危险废物入库台账，危险废物接收时按《危险废物转移联单管理办法》以及有关规定办理转移手续，并严格落实网上报告制度。

(3) 危废出库

危险废物出库按《危险废物转移联单管理办法》以及有关规定办理转移手续，并严格落实网上报告制度。危险废物出库后最终处置去向为有相应资质的危废处置单位，危废处置过程不在本项目评价范围内。危险废物出库装卸在危废贮存仓库内的装卸区完成，装卸过程应遵守与入库装卸一致的技术要求。

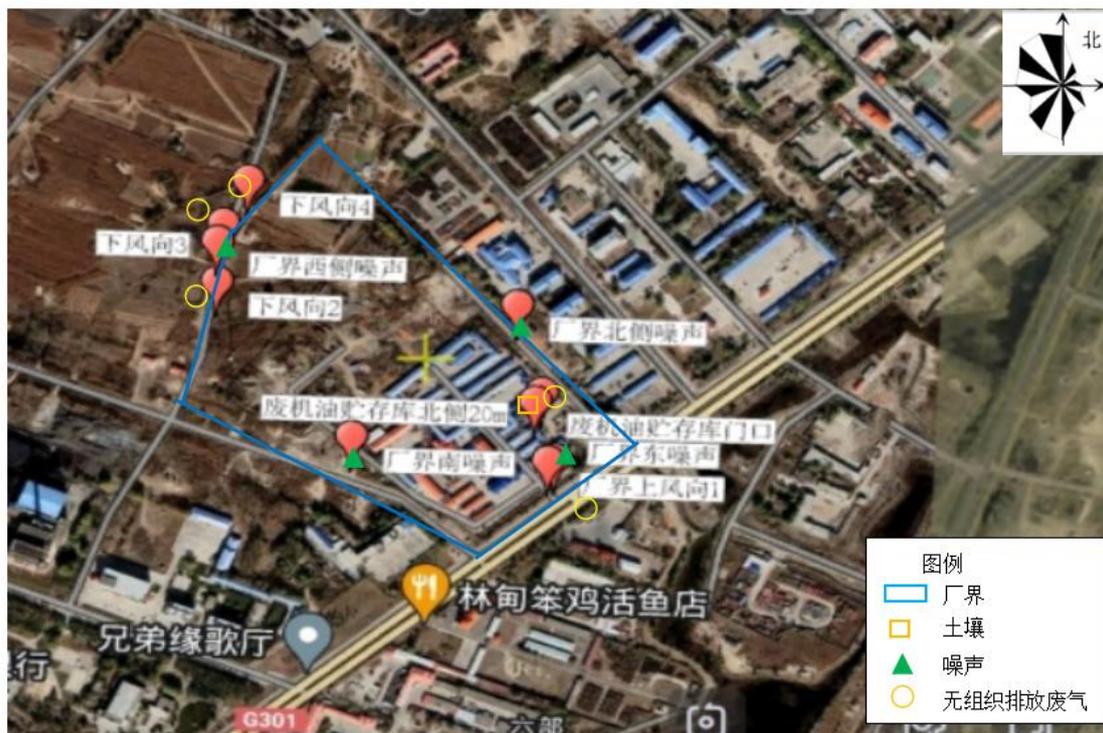
图 6-1 环境验收监测点位示意图

监测位置	监测项目	监测点数	监测频次
厂界外上风向设 1 个监测点位， 下风向设 3 个监测点位	非甲烷总烃、铅及其 化合物、硫酸雾	4	每天 3 次，连续 2 天
车间厂房门窗外 1m 处各设 1 个监测点	非甲烷总烃（监测点 任意浓度值、1h 小时 平均值）	2	每天 3 次，连续 2 天

监测位置	监测点数	监测频次
厂界噪声	厂界东、南、西、北各设 1 个监 测点位，共计 4 个监测点位	连续监测 2 天，每天昼间夜间各 监测 1 次

监测位置	监测点数	监测项目	监测频次
危废暂存库北侧 20m 处	1	pH、铅、石油 烃	连续监测 2 天，每天监测 1 次
