水泥公司一分厂粉尘治理技术改造工程竣工环境保护验收监测报告表

建设单位: 大庆油田水泥有限责任公司

二〇二二年三月

监测单位: 黑龙江永青环保科技有限公司

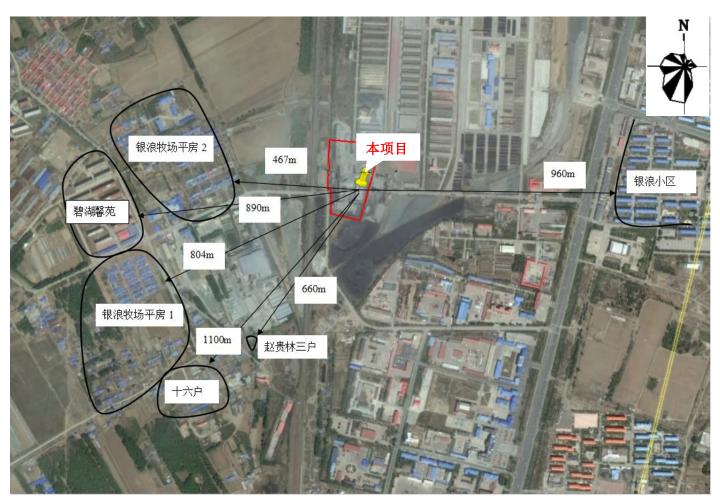
图 2-2 项目周边关系图

本项目地处东经 124°51′21.83″,北纬 46°30′15.46″。本项目地址位于大庆市让胡路区银浪仓储分公司西侧,一分厂厂区内,本项目西侧 500m 为居民区,东侧、北侧为银浪仓储分公司,南侧为试油试采分公司。本项目建设地点与环评设计建设位置一致。

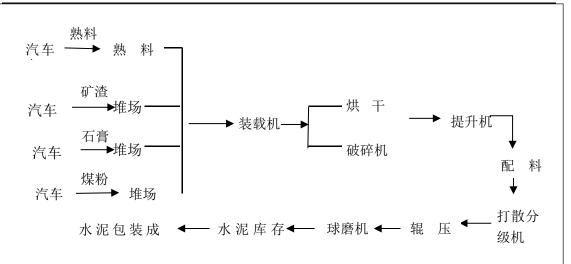
图 2-4 本项目生产工艺流程及产污节点图

本项目工艺流程具体为:

1、原料储存及输送

原料储存主要由一个熟料库, 五座配料圆库和一座粉煤灰钢板库组成。

- (1) 熟料由汽车运输至厂内熟料库存放,上料时由装载机推送至受料斗,通过皮带机输送至提升机,再由提升机提升至库顶,由一个四通分料阀控制,直接分入两个座φ6×13m 熟料圆库或分入一台分料皮带机,由皮带机输送至库顶装料口,总储量 1350t;
- (2) 矿渣由汽车运输入厂至厂内堆场,由装载机送至烘干机上料斗,经一台 φ2.2×14m 的烘干机烘干后,直接由提升机装入一座φ6×13m 圆库,储量 330t;

- (3)石膏由汽车运输至厂内堆场,由装载机送入破碎机料斗,经破碎机破碎后,由提升机送入φ6×13m石膏圆库,储量450t。配料采用脱硫石膏时,脱硫石膏由装载机送入料斗,经料斗下皮带秤计量后,由一台皮带机输送至原料入磨皮带机;
- (4)粉煤灰由汽车运输入厂,由气力送至φ8×13m 粉煤灰钢板圆库,储量 450t。 配料时由螺旋计量秤计量后,经过空气输送斜槽输送至入磨提升机。

2、水泥原料配料及粉磨

熟料、石膏、矿渣经库下皮带秤按设定配比配好后,由胶带输送机、提升机等输送设备将配好的物料送入打散分级机,通过中间称重仓进入辊压机。胶带输送机上布置一台除铁器。辊压机挤压过的物料会同新鲜物料经提升机再回到打散分级机中。分选出的粗粉返回辊压机重新挤压,分选出的细粉会同粉煤灰一起进入φ3.2×13.0m 球磨机,粉磨后的成品水泥由提升机、空气输送斜槽送入水泥圆库中进行储存。

3、水泥储存及散装

水泥储存采用 2 座 ϕ 12×21.5m 水泥圆库、3 座 ϕ 8.5×15m 和 3 座 ϕ 8×7.5m,总储量为 10650t。水泥由库下卸料装置卸入空气输送斜槽,送往水泥包装提升机。2 座 ϕ 12×21.5m 水泥圆库库侧分别设有 1 个散装系统。

4、水泥包装

包装系统设有一套八嘴回转式包装机,包装机的能力是90~120t/h,出库水泥经提升机、振动筛、中间仓送入包装机,包装好的袋装水泥,由2条自动装车系统直接装车发运。

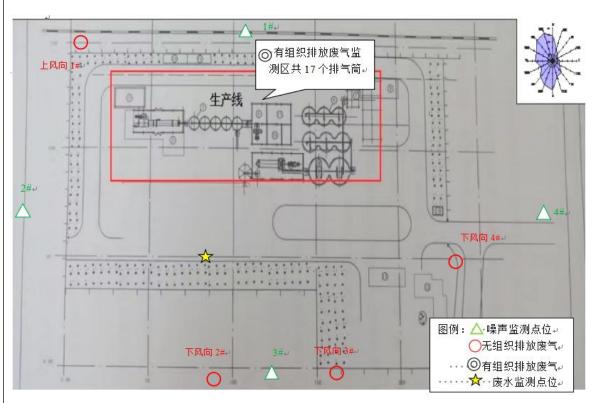
图 6-1 环境验收监测点位示意图

监测位置	监测项目	监测点数	监测频次
厂界外上风向设1个监测点位, 下风向设3个监测点位	颗粒物	4	每天 3 次,连续 2 天

监测位置	监测项目	监测点数	监测频次
17 个布袋除尘器处理设施前后 各设 1 个监测点	颗粒物	34	每天 3 次,连续 2 天

表 6-4	噪声监测点位、项目、频次明细表					
监测位置	监测点数	监测频次				
厂界噪声	厂界东、南、西、北各设1个监 测点位,共计4个监测点位	连续监测 2 天,每天昼间夜间各 监测 1 次

水泥公司一分厂粉尘治理技术改造工程验收监测具体监测点位设置见图 6-1:
